DIE FRÜHMITTELALTERLICHE KIRCHE VON OBERSCHÜTZEN

B D A B U N D E S D E N K M A L A M T

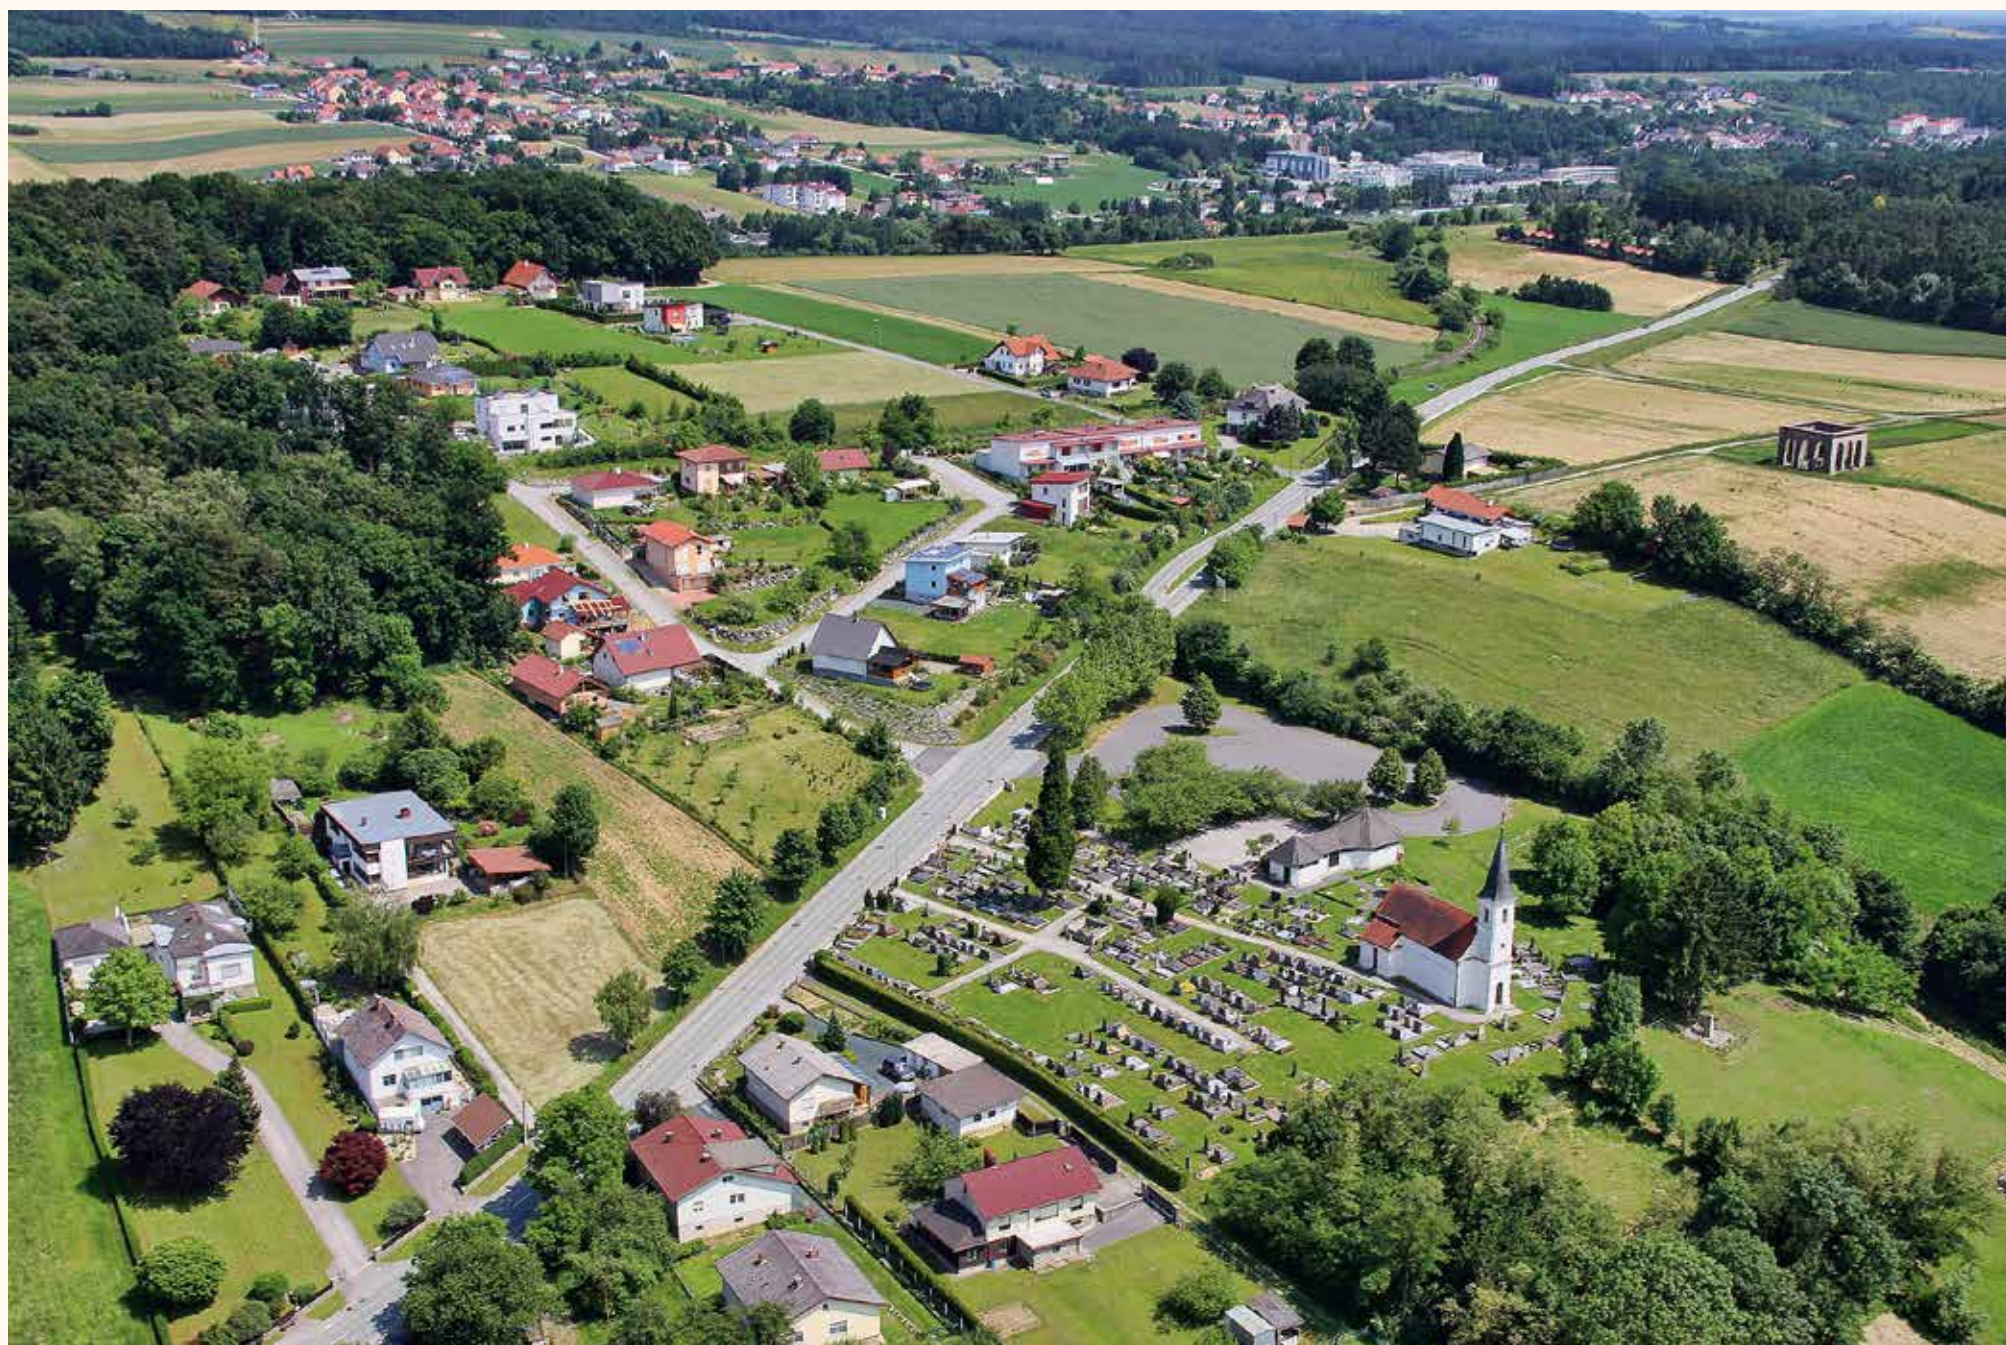
Situation im Saal während der 1988 durchgeführten Grabungsarbeiten (Blick nach Westen).

Die Grenze zwischen hellem Estrich und dunkler Erde markiert den Bereich der abgebrochenen Westwand des frühmittelalterlichen Saales. Da die Fundamente im 9. Jahrhundert nur seicht eingetieft worden waren, wurde die Fundamentmauer der westlichen Giebelwand im Zuge des Neubaus vollständig abgetragen. Die Nord- und die Südmauer des neuen Saales wurden hingegen auf die alten Grundmauern aufgesetzt.

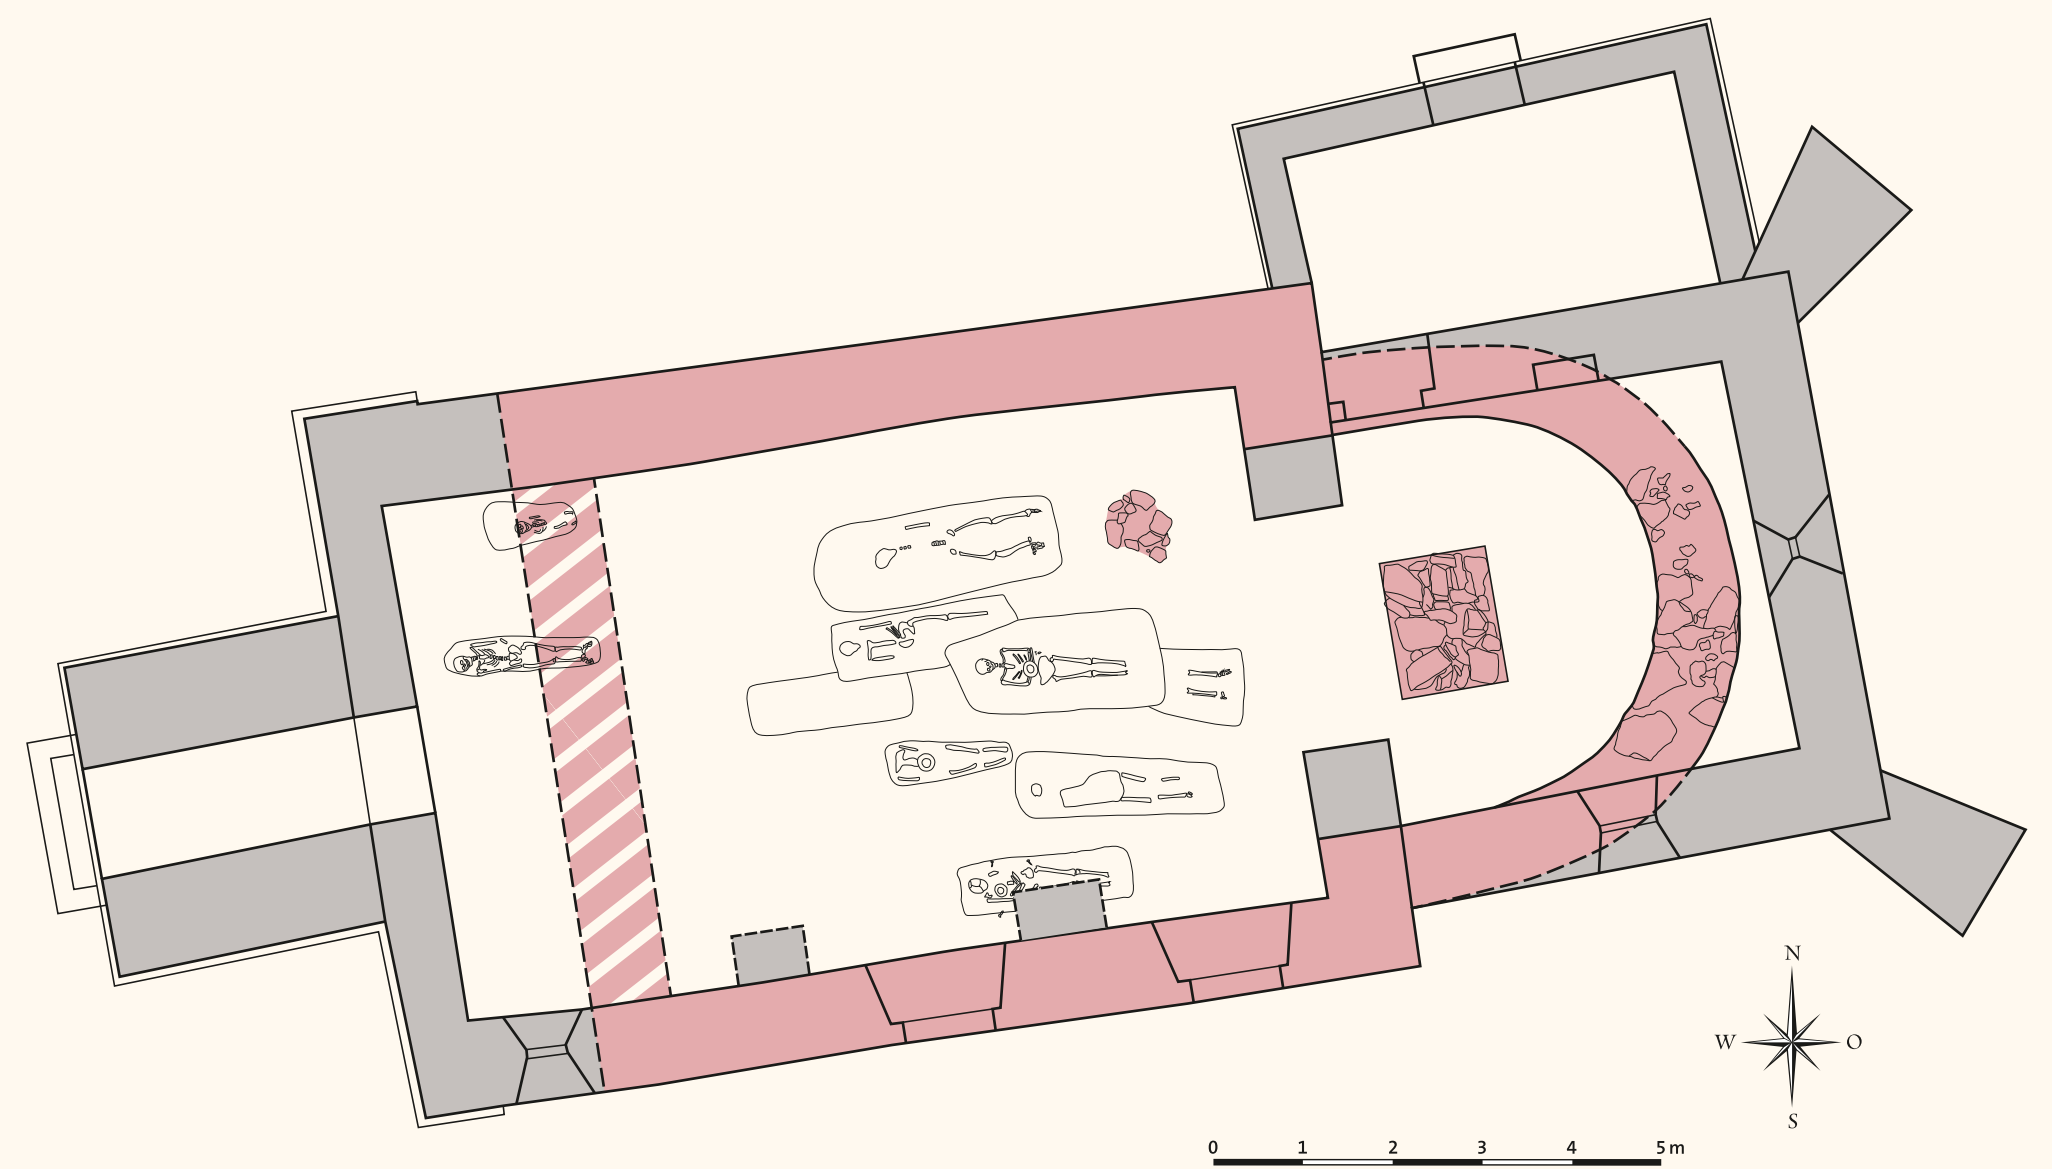
Plan des Kirchengebäudes von Oberschützen.

Die archäologisch-historische Bearbeitung eines Gotteshauses beginnt immer mit einer »verformungsgerechten« Vermessung. Neben der Berechnung des Richtungswinkels der Gebäudeachse – sie gibt einen Anhaltspunkt für die Jahreszeit, in der die Grundsteinlegung erfolgt ist – stellt insbesondere die Berechnung der Maßgrundlagen ein wichtiges Hilfsmittel bei der Datierung nachrichtenloser Kirchen dar. Für die Rekonstruktion der Westwand wurde der Grabungsbefund des Jahres 1988 herangezogen. Das auf diese Art und Weise ermittelte Längenmaß des Saales korrespondiert vorzüglich mit dem Verhältnis von Saalbreite zu Saallänge, dessen Wert (ca. 0,80) von der Forschung als frühmittelalterliche Saalproportion erkannt worden ist.

Meter	Fuß*	Zoll**
Breite Fundament Chor	0,90 m	2,50'	30,00 = 30"
Länge Altarfundament	1,52 m	4,22'	50,67 = 50"
Breite Altarfundament	1,20 m	3,33'	40,00 = 40"
Abstand O-Kante Altarfundament – W-Kante Chorfundament	1,80 m	5,00'	60,00 = 60"
Länge (rek.)	14,40 m	40,00'	480,00 = 480"
Länge Saal (rek.)	9,28 m	25,78'	309,33 = 310"
Breite Saal	7,80 m	21,67'	260,00 = 260"
Lichte Länge Saal (rek.)	7,20 m	20,00'	240,00 = 240"
Lichte Breite Saal	5,84 m	16,21'	194,67 = 195"
Länge Apsis	4,20 m	11,67'	140,00 = 140"
Lichte Länge Apsis	3,30 m	9,17'	110,00 = 110"
Weite Apsis	4,35 m	12,08'	145,00 = 145"
Index (Saalbreite : Saallänge): ca. 0,80			* 1 Fuß = 0,360 m
Richtungswinkel Hauptachse Kirche: 90,5 gon = 81,45°			** 1 Zoll = 0,03 m

Die frühmittelalterliche Kirche lässt sich deshalb heute nur noch anhand des bei archäologischen Ausgrabungen entdeckten halbkreisförmigen Chors und eines zugehörigen Altarfundaments sowie über die unverändert gebliebene Saalbreite und das in das 9. Jahrhundert zu datierende Grundmaß des Gründungsbaues, das durch eine verformungsgerechte Vermessung ermittelt werden konnte, erschließen.

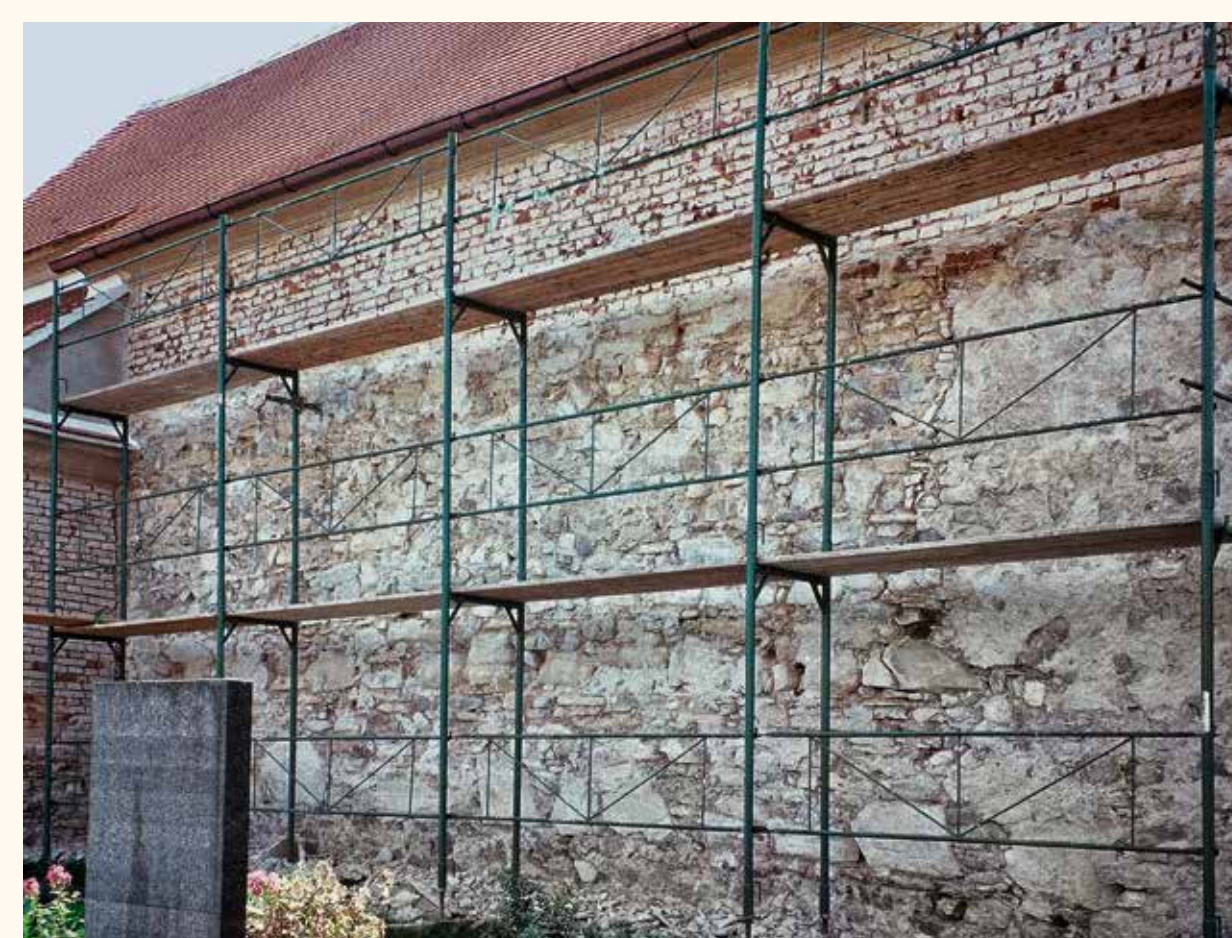
Außenschale der nördlichen Saalmauer (Ansicht von Nordwesten). Die Struktur des Mauerwerks – mäßig hohe Kompartimente mit ausgezwickelten Stoßfugen – ist ein wichtiger Anhaltspunkt für die Datierung des bestehenden Gebäudes in das ausgehende 13. Jahrhundert. Die im rechten Mauerabschnitt sichtbare Baunaht stammt hingegen erst aus dem 15./16. Jahrhundert, als die Errichtung eines Turmes den Neubau der westlichen Giebelwand notwendig machte.

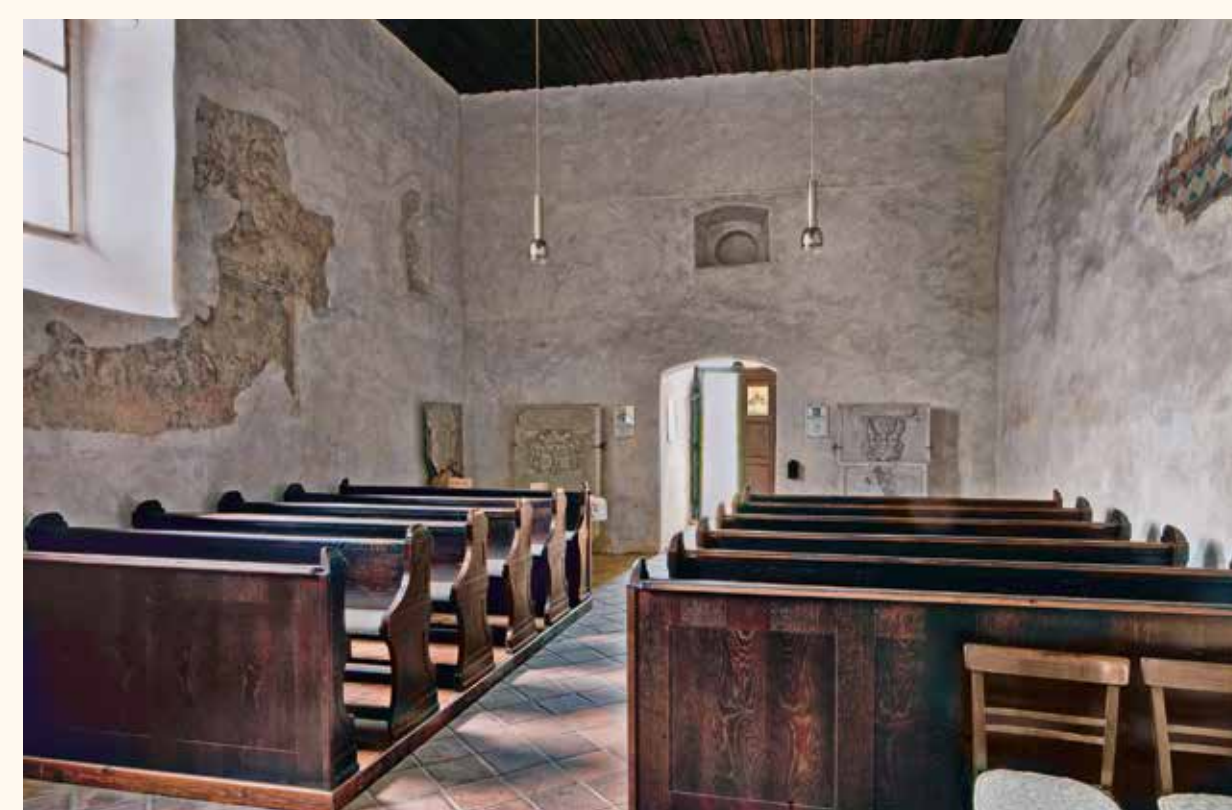
Die Fresken des Saales werden von der kunstgeschichtlichen Forschung um 1280/1290 datiert. Diese Einordnung stützt auch die Annahme, dass der Neubau der Kirche erst nach dem Ende der »Güssinger Fehde« im August 1291 begonnen worden ist.
